# 贝尔佐纳在水利工程中的应用

**摘要:** 汽蚀对水利设备危害极大, 导致金属设备表面形成大量蜂窝或海绵状孔洞, 有的会大块脱落, 严重的会被汽蚀击穿; 同时水中的泥沙和其他杂质对水利设备的磨损也较为严重。被破坏的水利设备机械强度降低, 效率和性能严重下降, 密封被破坏, 影响通水安全运行。经过我多年的设备修补经验总结, 用贝尔佐纳高分子材料修补水利金属设备, 不仅强度高, 而且耐磨损, 抗汽蚀性能很强, 优于焊补和环氧树脂涂补。

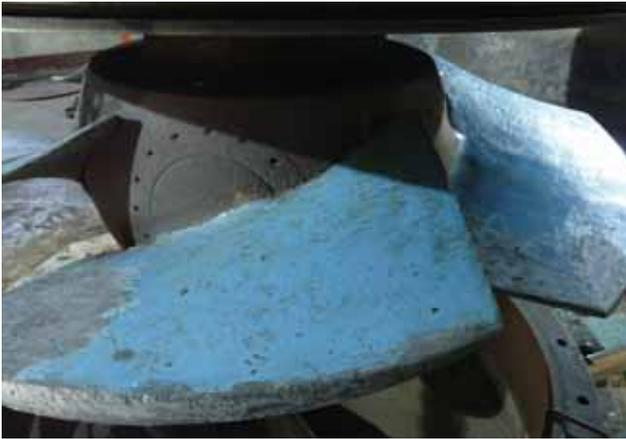
亭口泵站是山东省调水工程运行维护中心的第四级泵站，改造前安装有四台18CJS-70型立式轴流泵。每次机组大修时，叶轮外壳和叶片都会有大面积的蜂窝状汽蚀孔，叶片底部有大片脱落，最大汽蚀面积900cm<sup>2</sup>，深度2cm。用R-金属（1311）、S-金属（1321）和S-金属（1341）修复，组装运行后，机组震动和噪音明显减小，恢复到规范要求范围内，调节不同叶片角度运行，水泵的流量增大，效率明显提高。平均运行到6000-15000小时后大修拆开叶轮外壳检查，80%贝尔佐纳S-金属（1321）和S-金属（1341）涂层完整，只要涂层破坏的地方蜂窝状汽蚀就较为严重，涂层完好的地方还是光滑的修复面。修补使用一年拆卸检查，表面基本完整，抗汽蚀性大大提高。下图为用贝尔佐纳修补后的叶片。
